COMUNE DI NUGHEDU SAN NICOLO'
PROVINCIA DI SASSARI

FATTIBILITA' TECNICO ECONOMICA

VALORIZZAZIONE MONTE PIRASTRU
UN TURISMO ACCESSIBILE PER DISABILI

STATO DI FATTO

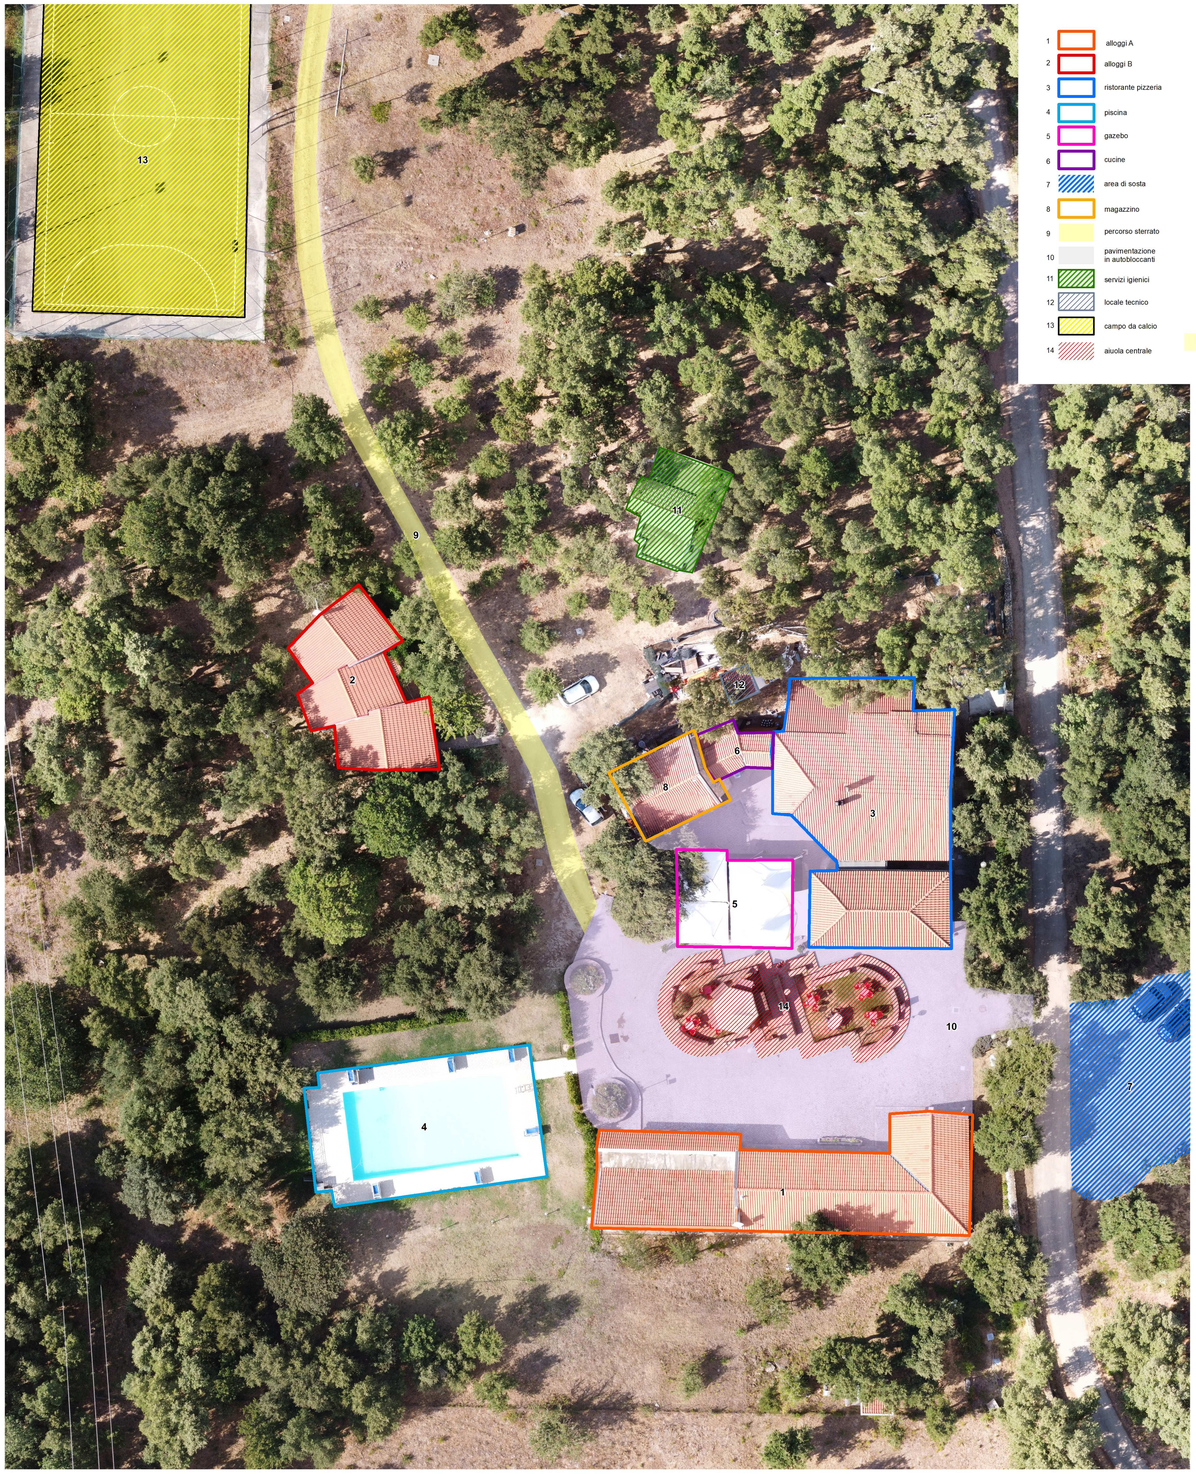
Il blocco alloggi n.1 è oggetto di un progetto di ristrutturazione finalizzato al superamento delle barriere architettoniche per garantire l'accessibilità alla struttura e per consentire la piena fruibilità di una parte delle camere da parte dei disabili

Il blocco alloggi n.2, immerso nel bosco di sugherete è bene inserito nel contesto naturale tra il complesso ricettivo e l'area sportiva.

Attulmente l'area boschiva nella quale è inserito il complesso non è percorribile da un disabile motorio per l'assenza di sentieri tracciati e praticabili.

il ristorante pizzeria si articola in due sale comunicanti una delle quali dotata di pareti vetrate, e da un gazebo utilizzabile solo nella stagione estiva.

La presenza di un marciapiedi di circa 20 cm di altezza che corre intorno alla struttura, così come attorno all'aiuola centrale presente nel piazzale, rende difficoltoso l'accesso ai locali e allo spazio all'aperto.

La piscina, un elemento immediatamente percettibile per chi accede al complesso, si colloca a ridosso del bosco, in posizione facilmente raggiungibile sia dal ristorante che dal locale alloggi, tuttavia la presenza di un marciapiedi di circa 20 cm sul piazzale e l'assenza di una rampa che consenta di superare questo dislivello, ne limita l'accessibilità.
Inoltre è attualmente fruibile solo nel periodo estivo e risulta sprovvista di servizi per l'utenza ospite e occasionale e di accessori specifici per consentirne l'utilizzo dagli ospiti con disabilità motoria.
